GUIDE TECHNIQUE

limiter les coups de chaud des vaches laitières

Des solutions à votre disposition

Le plan d'action du GAEC du Perret

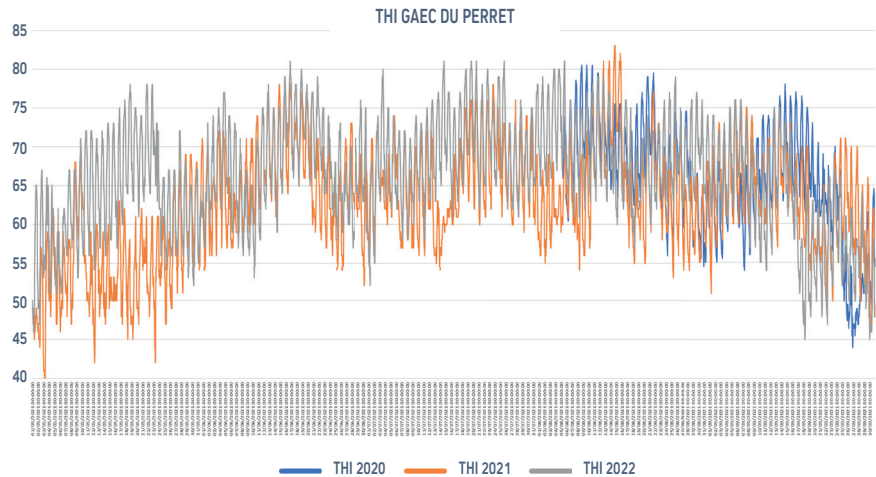
Le niveau d'exposition au stress thermique peut être mesuré directement sur les vaches en observant le niveau de halètement, ou en mesurant leur température corporelle. Mais il peut aussi être estimé à l'aide d'indicateurs évaluant le degré de stress de l'animal. Le plus utilisé est le THI (Température Humidity Index) qui combine à la fois la température et l'humidité relative. Plus la température et le niveau d'humidité augmentent, plus l'animal rencontre des difficultés pour rester dans sa zone de thermoneutralité (entre 2 et 15°). À partir d'un THI de 68, soit par exemple 22°C et 50% d'humidité relative, le comportement de l'animal est impacté. Les mesures du THI toutes les heures pendant les périodes chaudes à l'intérieur du bâtiment nous renseignent sur les périodes de stress (Schéma 1 et tableau 1).

Schéma 1 - Evolution heure par heure du THI (Temperature Humidity Index) en périodes chaudes en 2020, 2021 et 2022 – GAEC du Perret

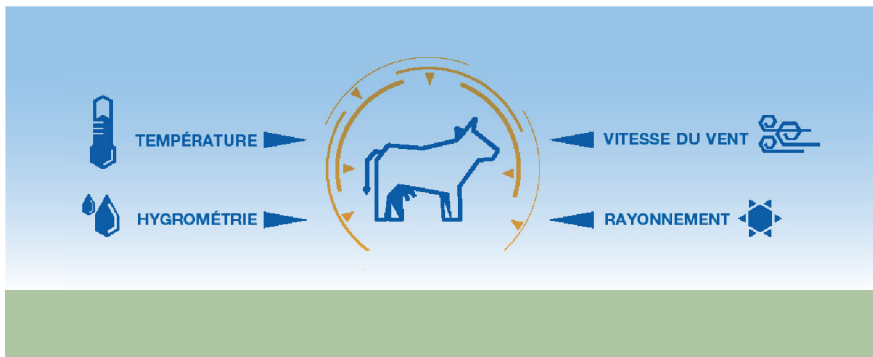
Schéma 2 - Le confort thermique de la vache dépend de plusieurs critères

C'est pourquoi nous avons utilisé une méthode développée par Idele dans le cadre d'un programme de travail financé par le Centre National Interprofessionnel de l'Economie Laitière (CNIEL). Il s'agit d'utiliser un indicateur plus complet que le THI (Schéma 2), le Heat Loaded Index (HLI), puisqu'il intègre en plus :

- > Le rayonnement solaire direct et indirect qui dégrade le confort thermique
- > La vitesse de l'air au niveau des aires de vie qui contribue à réduire la température ressentie.

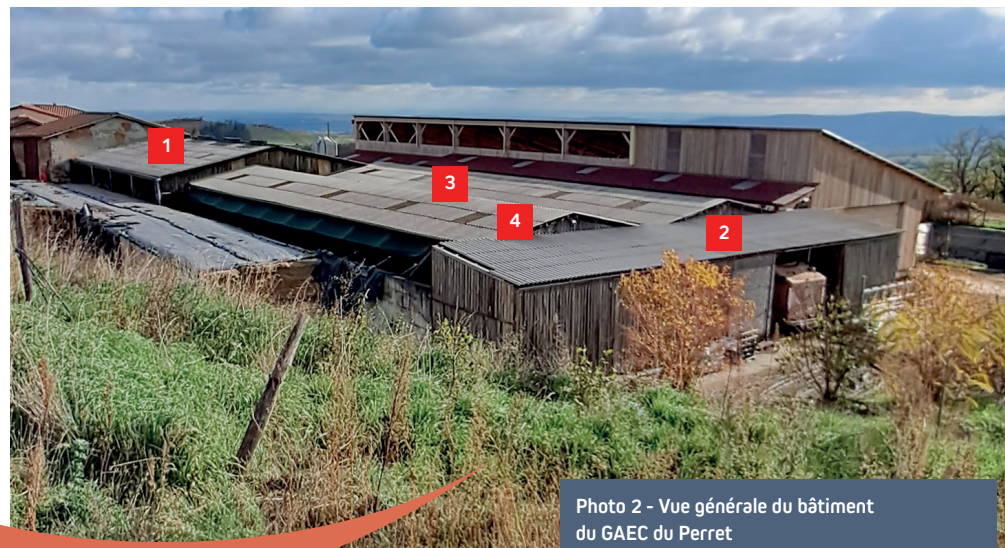
Photo 2 - Vue générale du bâtiment du GAEC du Perret

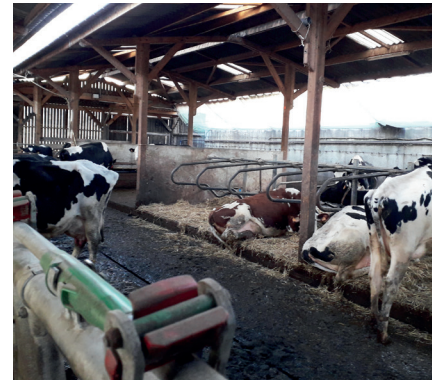
Les vaches réduisent leur temps de couchage en périodes chaudes, puisque couchées la dissipation de la chaleur est plus délicate (Photo 3).

Photo 3 - Un confort insuffisant limite les temps de couchage toute l'année et encore davantage en période de stress thermique.

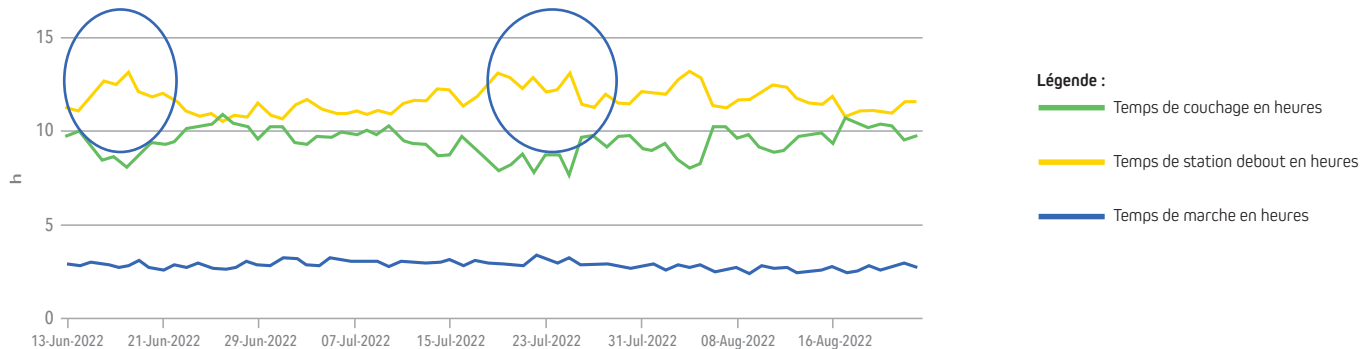
En 2022, les périodes qui ont le plus d'impact sur le comportement des vaches sont celles où le THI descend le moins la nuit (Schémas 6 et 7). Le temps de couchage a été fortement réduit pendant ces deux périodes les plus impactantes, descendant ainsi sous les 8h (Tableau 4) alors que l'objectif à atteindre est de 12 heures.

Schéma 7 : Variation des temps de station debout et de couchage – Source Ida Connectera

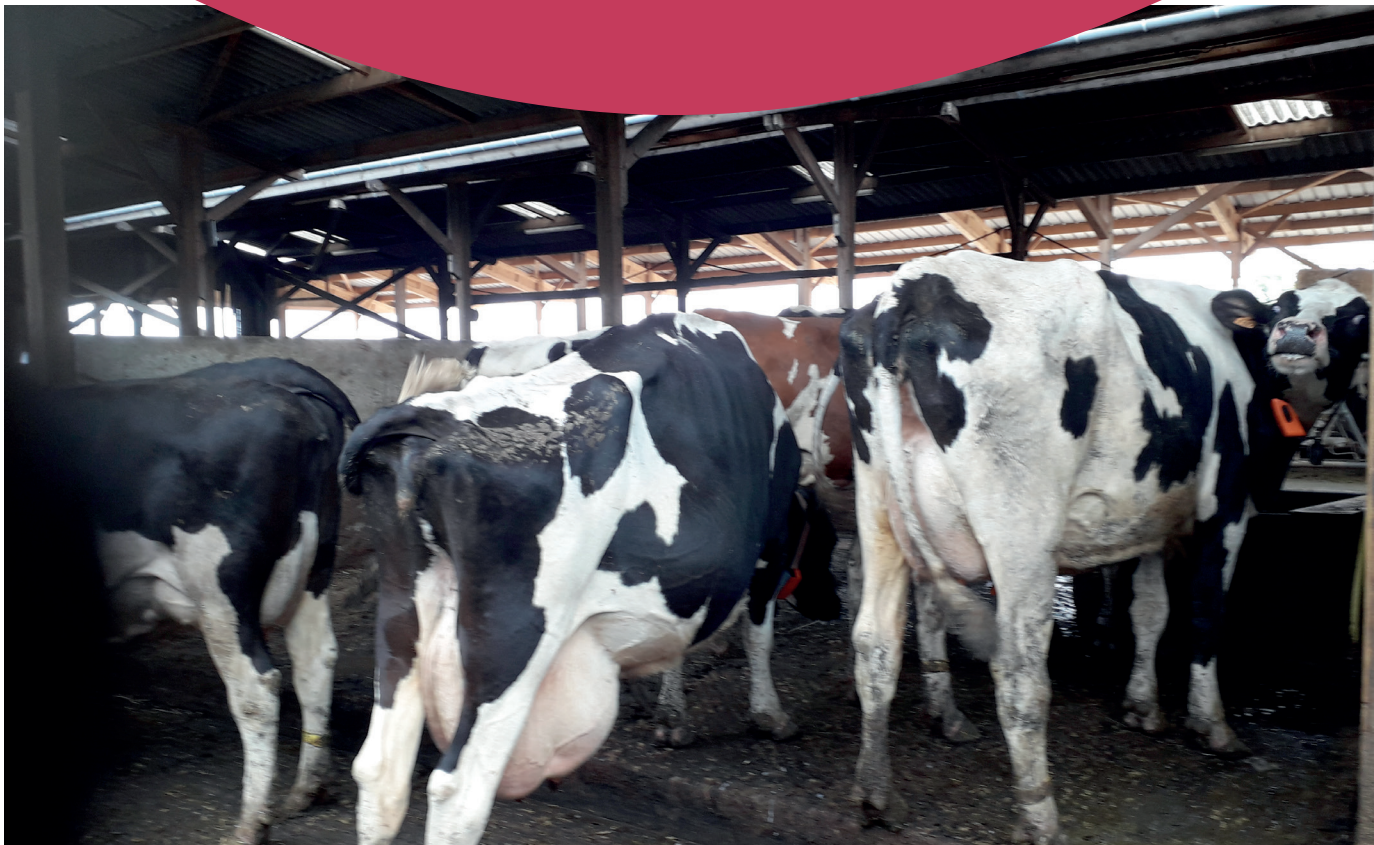
Photo 5 - Un attroupement autour de l'abreuvoir

Les conditions d'accès à l'abreuvement sont à observer pour que chaque vache ait facilement accès à l'eau y compris en périodes de fortes chaleurs (Photo 5).

L'accès à l'abreuvement est limitant. Seuls trois points d'eau sont accessibles (soit un abreuvoir pour 25 à 30 vaches), pour 5 à 6 cm d'accès par vache. Des regroupements importants sont observés lors des épisodes de fortes chaleurs. Il est également observé « des bouchons » aux abords des abreuvoirs surtout après un long moment passé à

Si l'hiver 6 cm d'accès par vache à l'abreuvement suffisent, en périodes chaudes, 10 cm sont conseillés (soit 8 m répartis dans le bâtiment pour 80 vaches). La pose de nouveaux abreuvoirs équipés de flotteurs à haut débit a été réalisée. Chaque vache doit pouvoir s'abreuver à moins de 20 m.

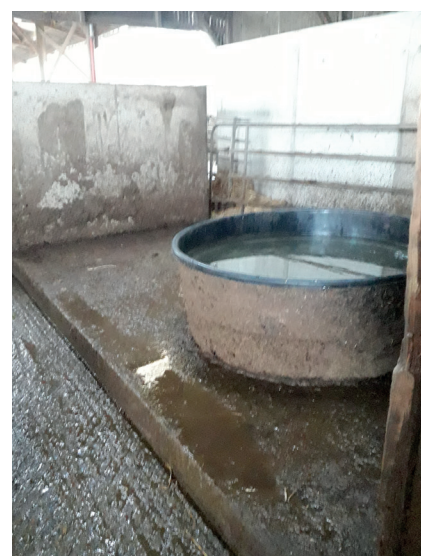
Les abreuvoirs sont par ailleurs difficiles à entretenir pour conserver une eau propre (Photo 6).

Photo 6 - Un abreuvoir difficile à nettoyer

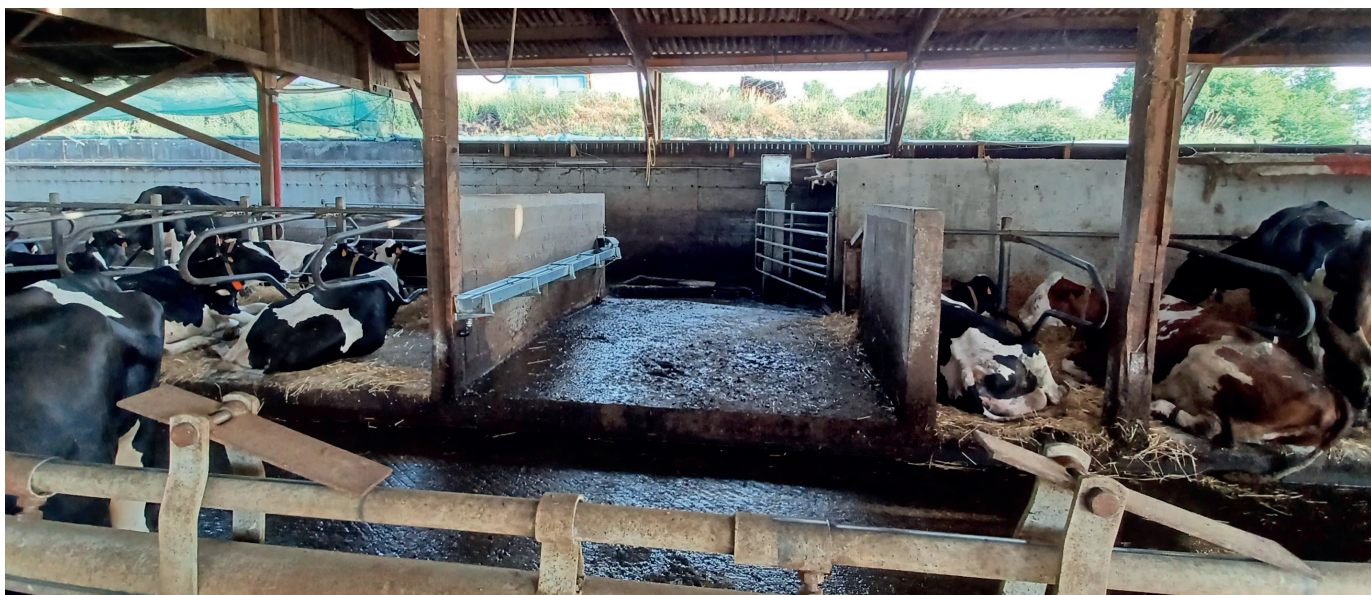
Photo 7 - Installation de nouveaux abreuvoirs

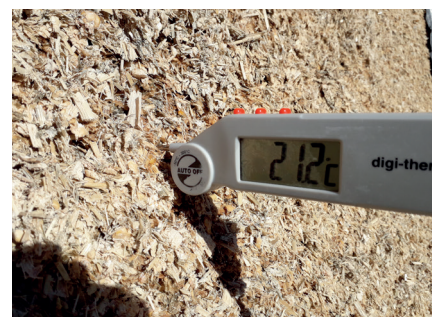
Des mesures de températures au sein du silo en 2020 (Photos 8 et 9) ont montré un échauffement alors que visuellement le fourrage ne semble pas altéré. Alors qu'au cœur du silo, la température est de 21,2°C, elle est de 44,5°C en bordure. Les facteurs explicatifs peuvent être un défaut de tassement ou un avancement insuffisant avec de plus un front d'attaque exposé au soleil.

Photo 8 - Mesure de la température au cœur du silo

Une démarche d'amélioration de la qualité de la ration est menée autour de la conservation du fourrage en silo, de l'optimisation de sa qualité et de sa structure.

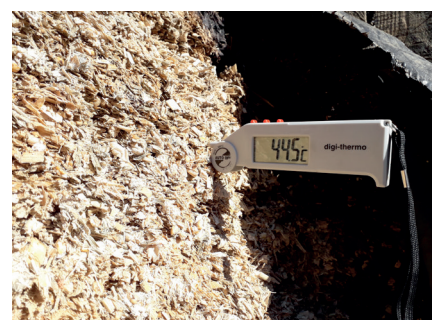
Photo 9 - Mesure de la température en bordure de silo

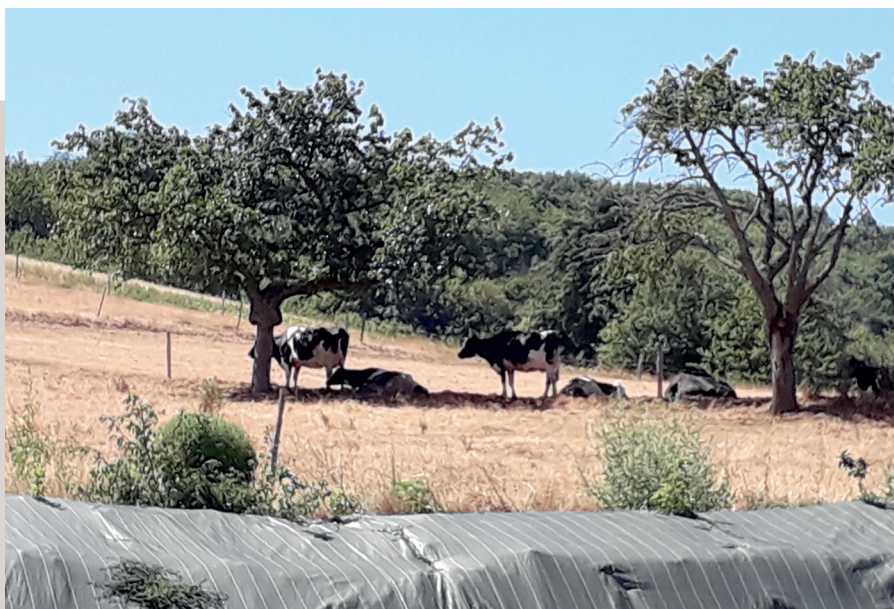
Les prairies autour du bâtiment sont très sèches (*photo 11*), fournissant peu de ressources en période estivale, et disposent de peu d'ombre.

Photo 11 - En l'absence d'ombre et de production suffisante d'herbe, il est préférable de rentrer les vaches en bâtiment lors des après-midi chaudes et de les ressortir la nuit

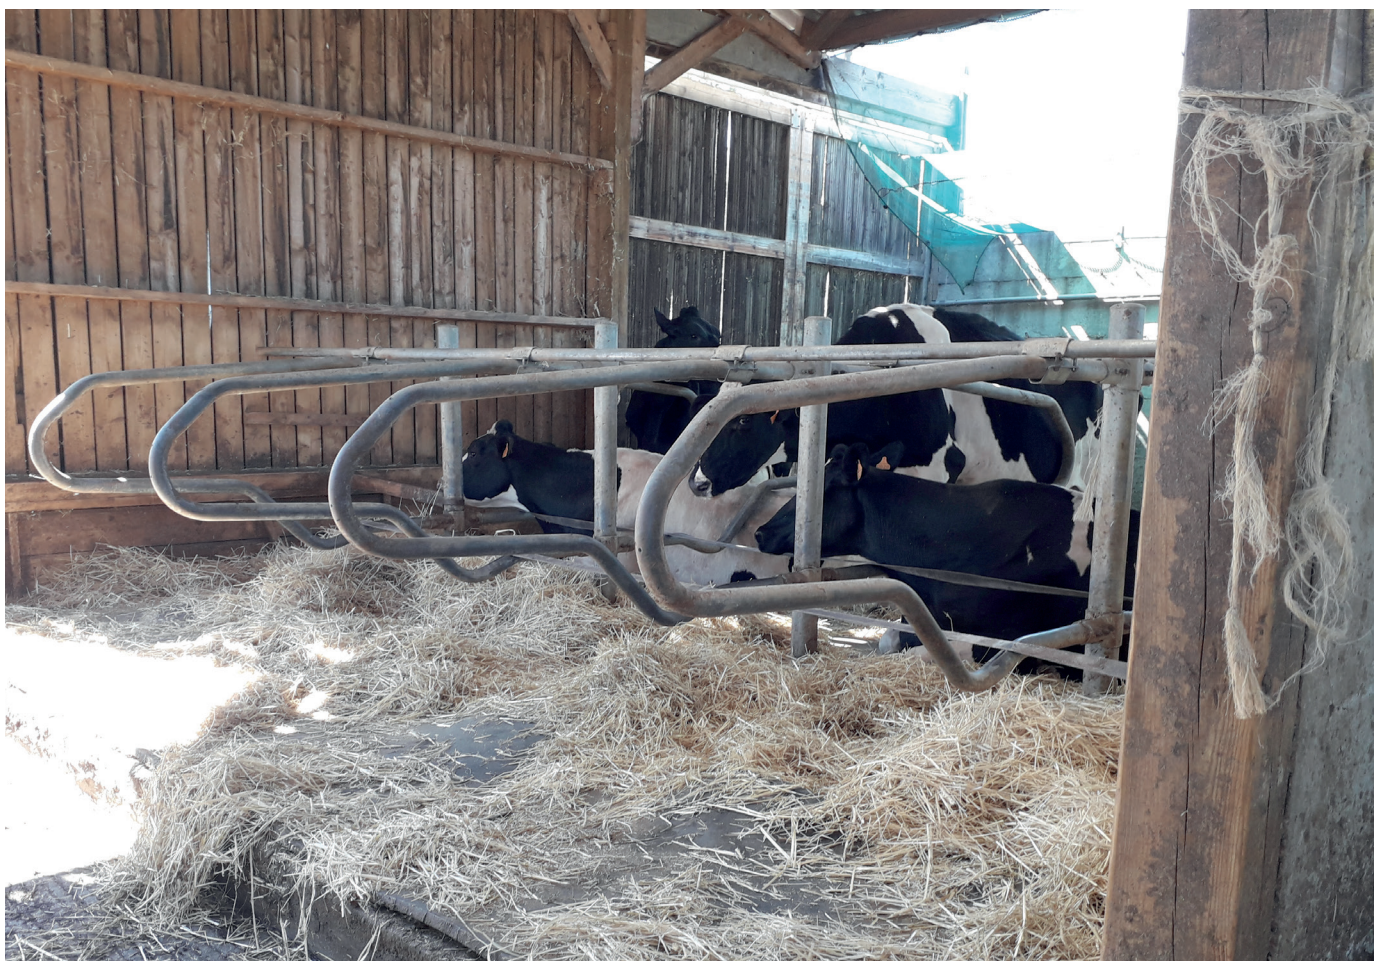
Les vaches fréquentent peu le pignon orienté à l'ouest en fin d'après-midi lorsque le soleil commence à décliner (Photo 13, schéma 3 - zone 4 et schéma 8 - zone 4).

Photo 13 - Les vaches fuient les zones rayonnantes

Lors de l'extension du bâtiment pour regrouper les deux troupeaux, un appentis a été ajouté sur le pignon ouest pour faciliter la circulation des vaches et permettre par la même occasion la projection des premières logettes du rayonnement (photo 14).

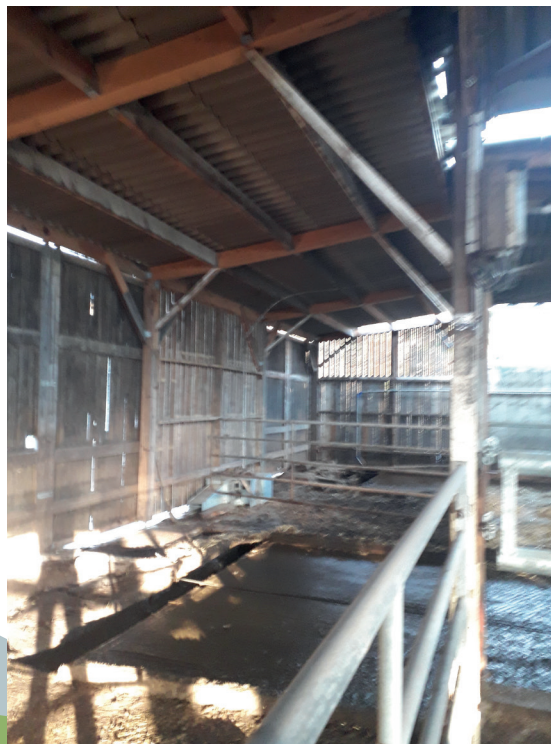
Photo 14 - Ajout d'un auvent

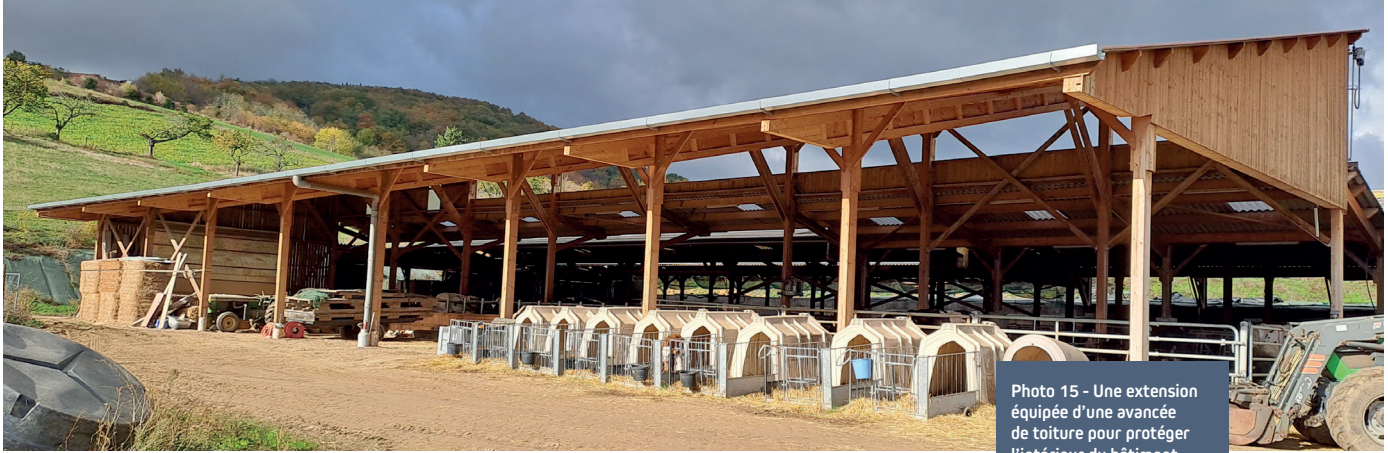
Quant à l'extension réalisée pour loger les vaches supplémentaires, elle comporte une avancée de toit permettant de laisser entrer le soleil bas d'hiver mais protégeant l'intérieur du bâtiment du rayonnement solaire direct l'été quand le soleil est plus haut (Photo 15).

Photo 15 - Une extension équipée d'une avancée de toiture pour protéger l'intérieur du bâtiment des rayons du soleil

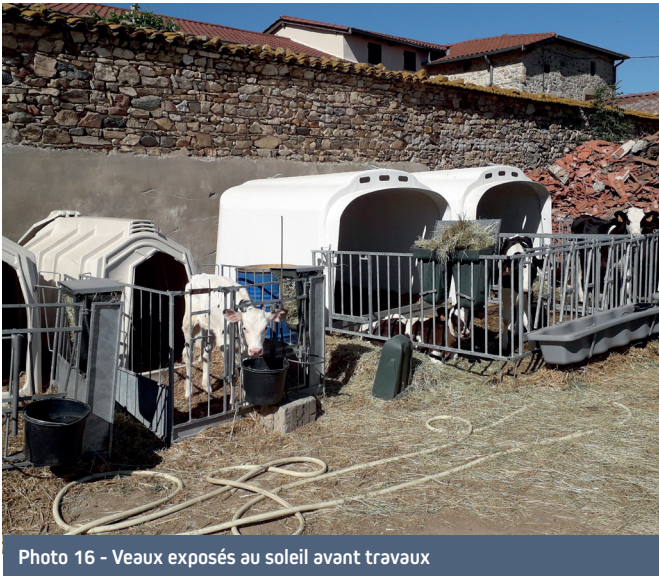
Photo 16 - Veaux exposés au soleil avant travaux

Enfin, les veaux sont également aujourd'hui protégés du soleil en été (Photos 16 et 17).

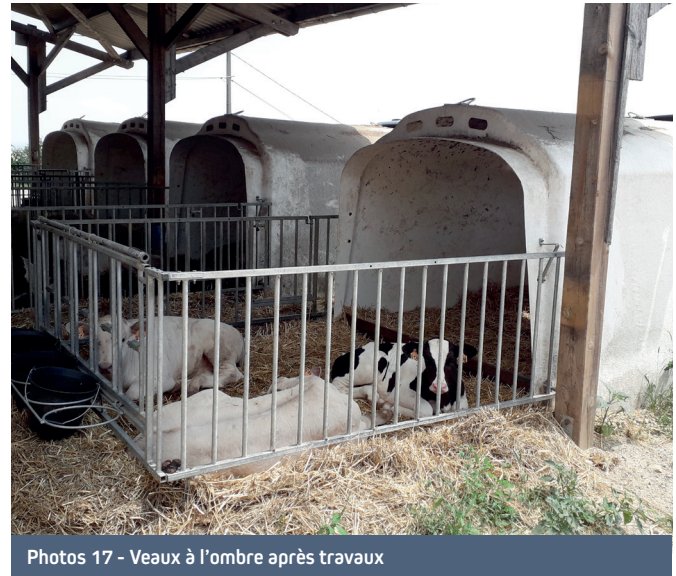
Photos 17 - Veaux à l'ombre après travaux

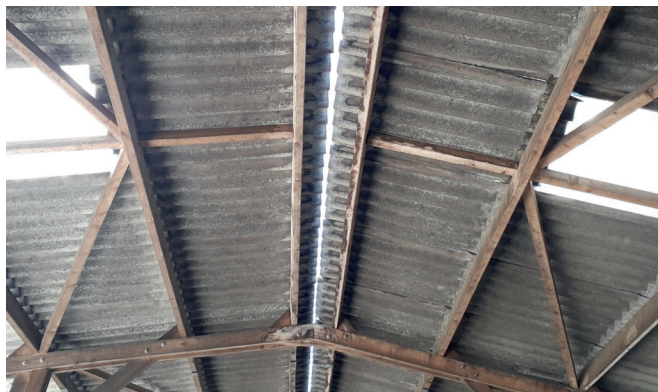
- L'encaissement partiel du bâtiment (talus en parties nord et ouest) limitant la circulation de l'air.
- La présence d'un silo le long de la façade nord qui empêche l'aménagement d'une ventilation en partie basse.
- Une partie ancienne autour du bloc de traite enclavée ventilant mal, avec accumulation d'humidité, signe d'un manque de ventilation (Schéma 3 - Zone 1).

Photo 18 - Un manque d'ouverture du faitage au-dessus des logettes
Des pannes faitières avec des traces d'humidité

L'utilisation de fumigènes a montré un défaut d'évacuation de l'humidité en partie haute au-dessus des logettes. Le faitage n'est pas suffisamment ouvert, ni équipé de pare-vent (Photo 18). Des traces d'humidité confirment ce constat.

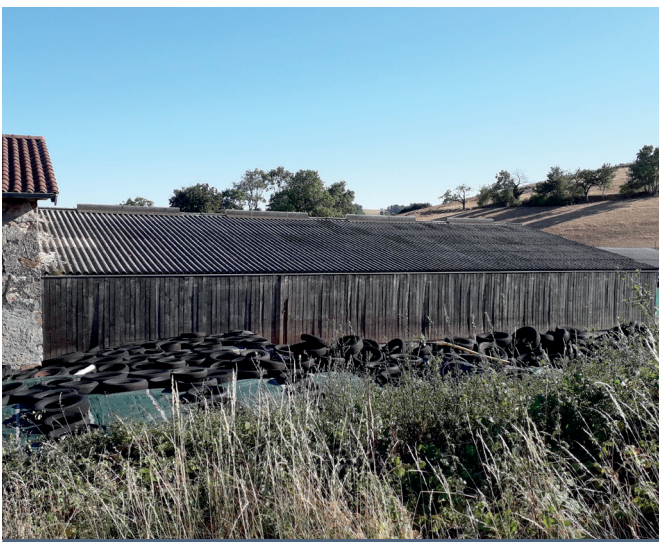
Photo 19 - Bardage fixe avant installation des volets

L'action principale a consisté à améliorer la ventilation de la partie ancienne grâce à l'installation de volets (Photo 19 et 20).

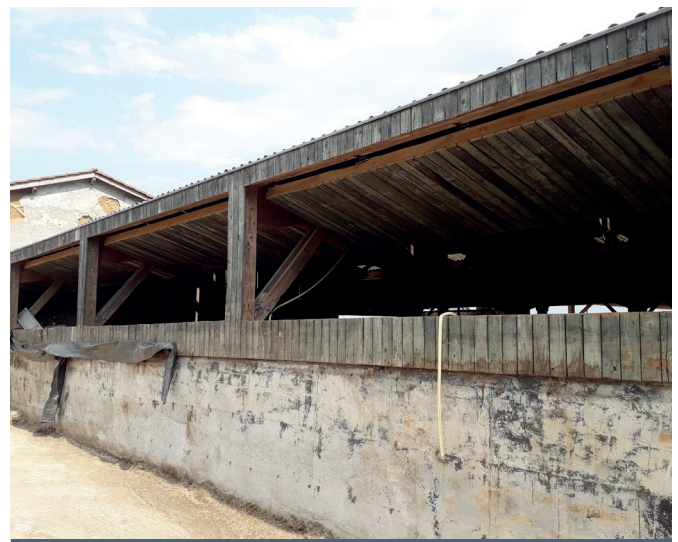
Photo 20 - Installation de volets

L'ouverture réalisée contribue à rafraîchir le bâtiment lorsque le vent est orienté au nord et sans risque de rayonnement (Schéma 10).

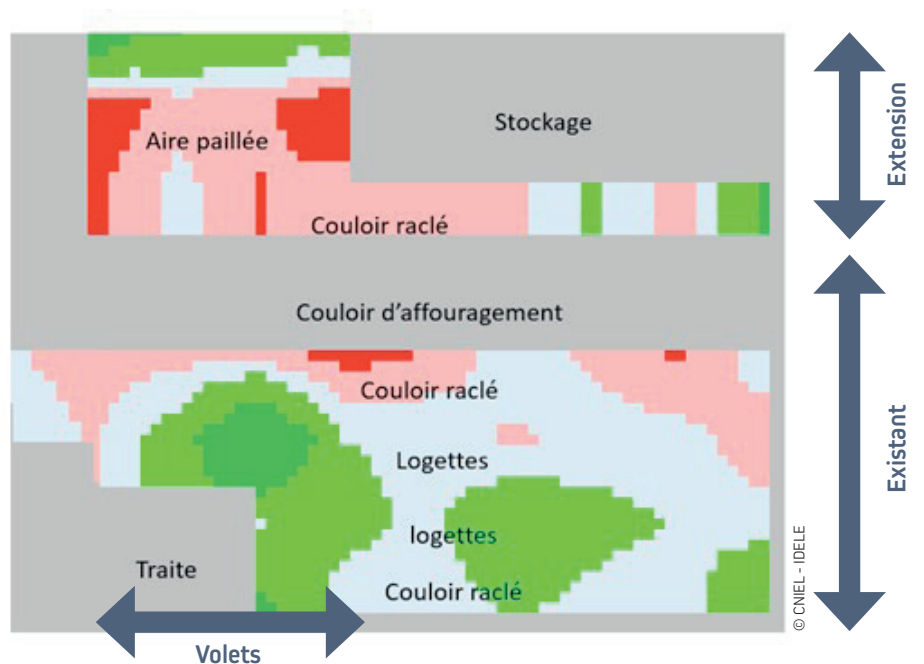
Schéma 10 - Cartographie thermique utilisant le HLI - Confort thermique relatif au sein du bâtiment après l'installation des volets

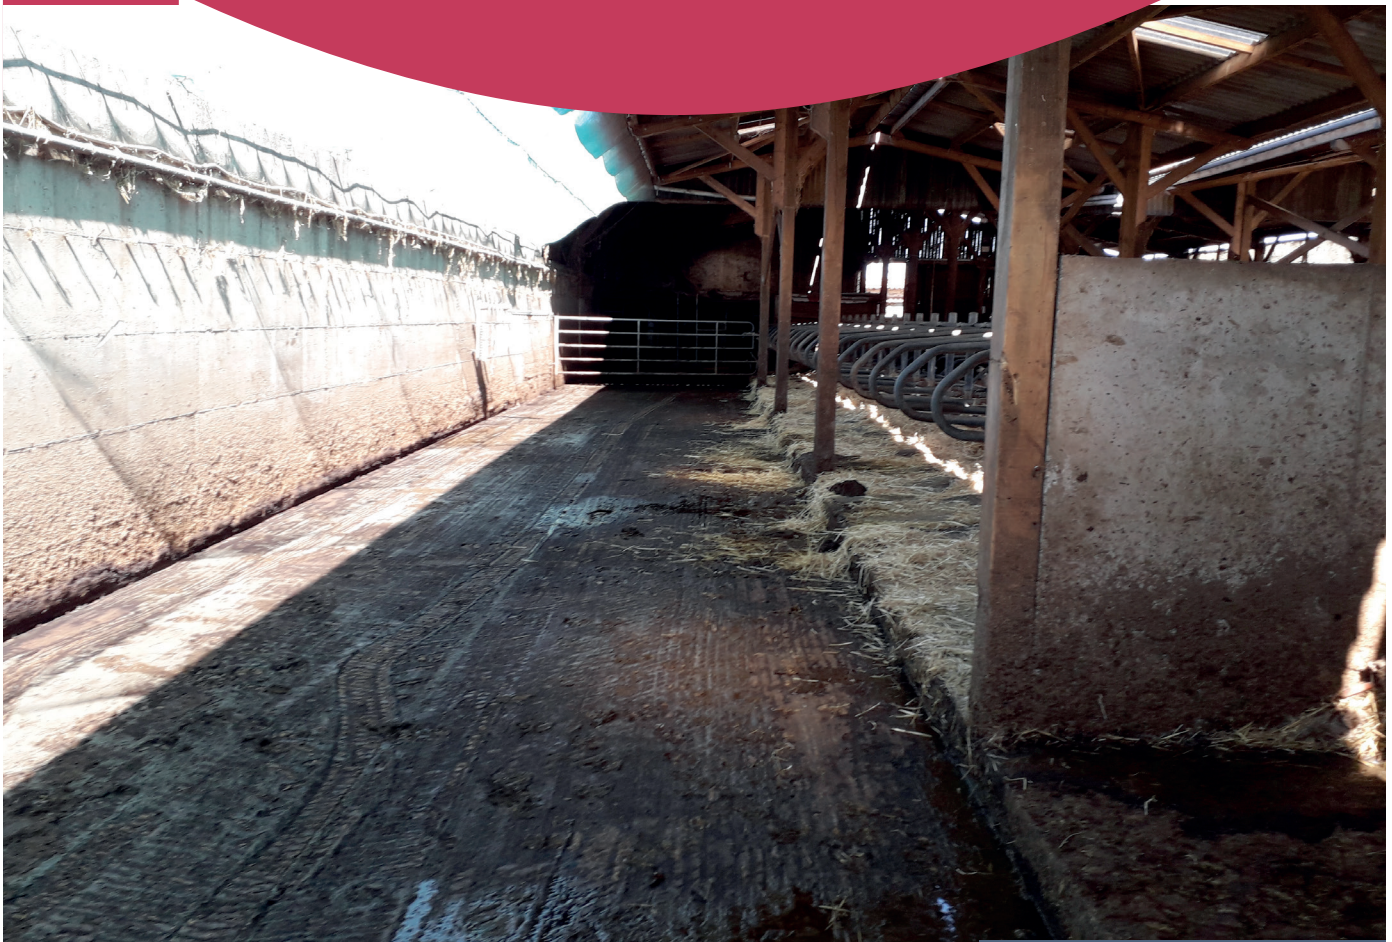
Photo 21 - Filet fermé en période froide

En prolongement des volets, des filets brise vent font la jonction entre le bâtiment et le mur du silo. Ceux-ci peuvent être relevés en période estivale (photo 21 et 22).

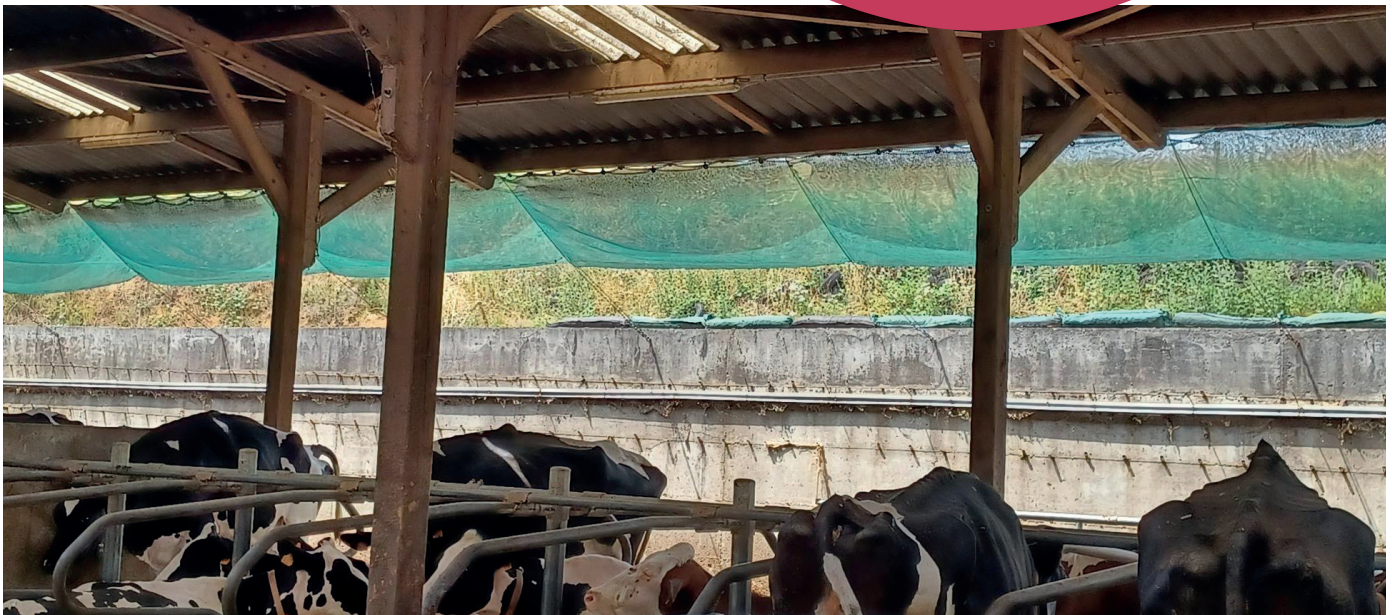
Photo 22 - Filet ouvert en période chaude
